Bilz STA成功案例

Bilz STA

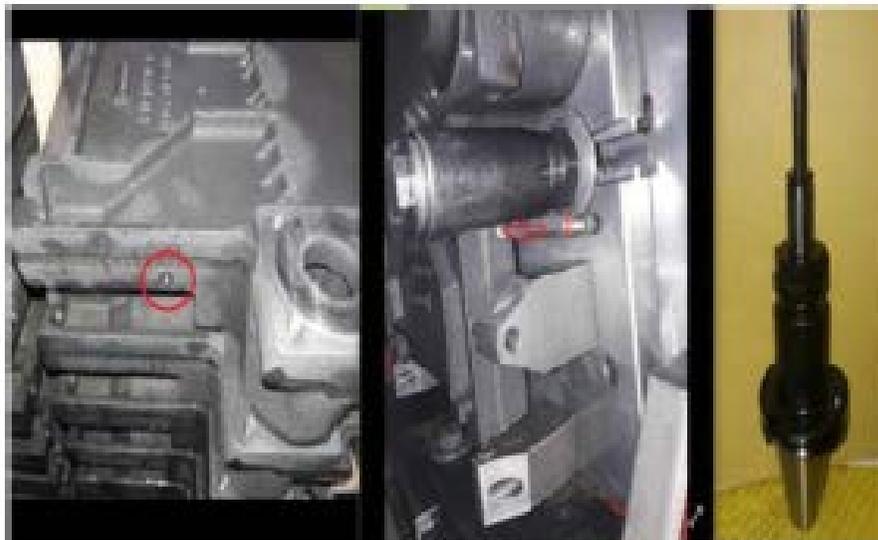
- STA3-0800x0620-36-K1-ER20
- STH3-0600x0490-35-K1
- STL3-K1-ER20

使用STA/STH和STL搭配短絲錐後，
每**4-5個月更換一次絲錐**。

增加絲錐壽命：
使用STA/STH和STL後，客戶絲錐的壽命增加兩倍

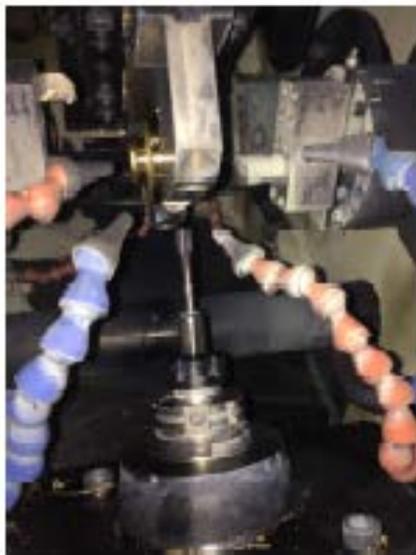
- 客戶名稱：Gürsoylar (Bursa, Turkey)
- 加工產品名稱：Elster 水錶
- 競爭廠牌：Eroglu

Bilz STA (5099927)

- 絲錐：M10x1
- 螺絲深度：6.60 + 0.3 mm
- 轉速：700 rpm

使用Bilz產品前：刀具壽命3000個

使用Bilz STA解決方案：刀具壽命20000個

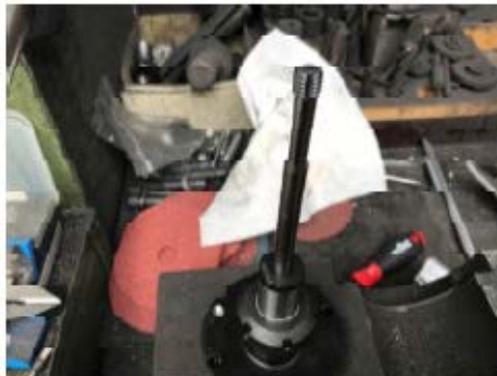
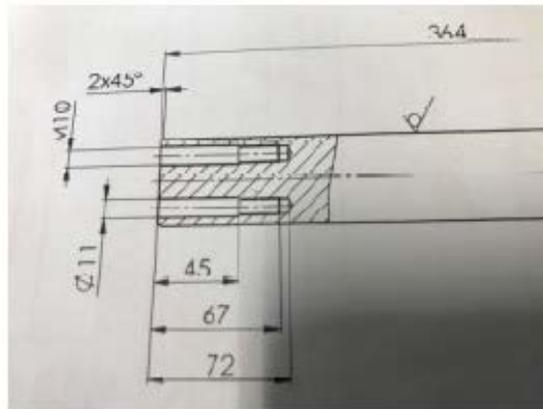
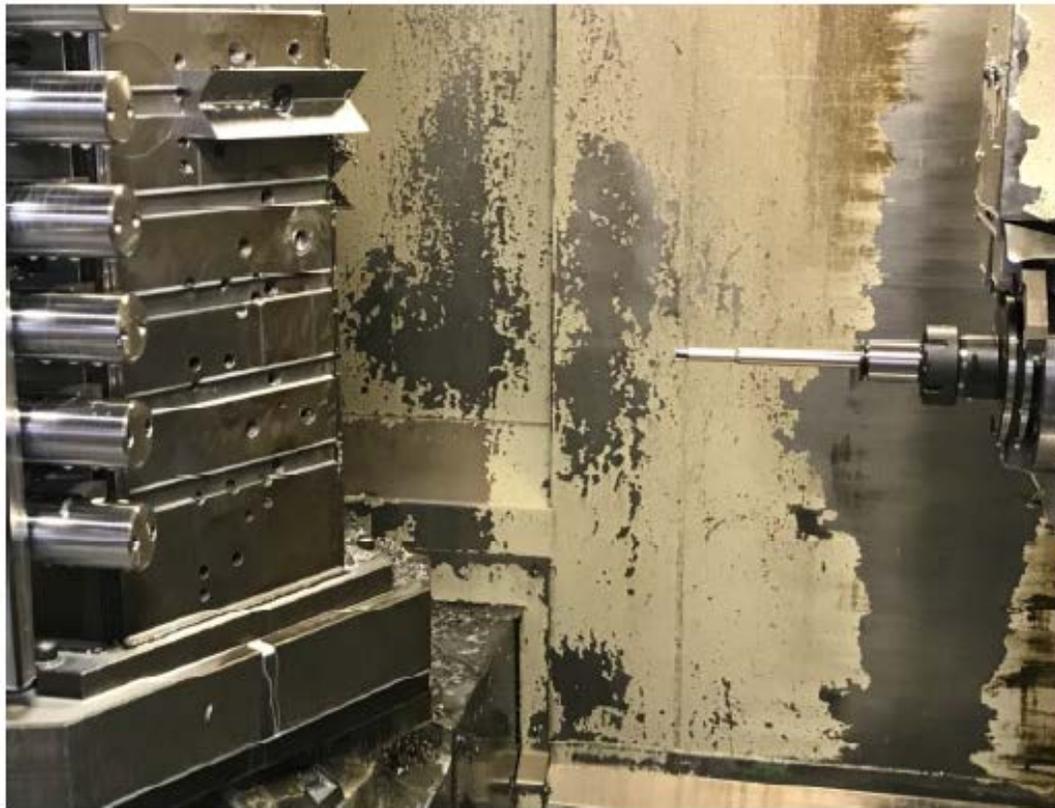
應用 HPF tap former M10x1.5
